COMUNE DI OGGEBBIO

PIANO REGOLATORE GENERALE COMUNALE VARIANTE STRUTTURALE 2015 - PROGETTO DEFINITIVO -

Elab. GEO 10	RICERCA STORICA	Allegato 1
-----------------	-----------------	---------------

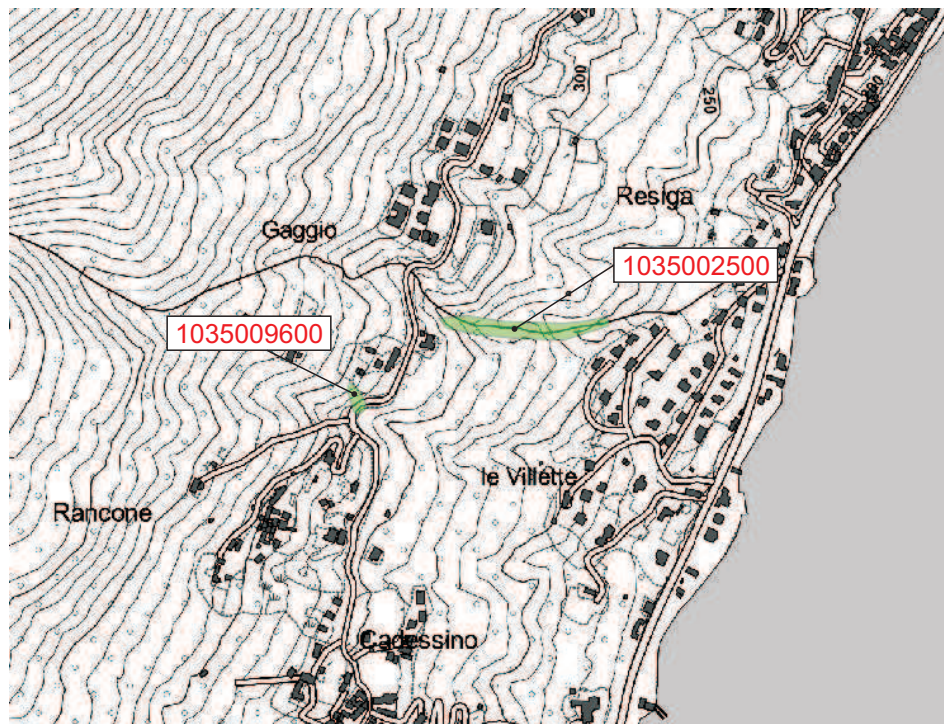
estratti SIFraP

- 1035010000 ID Frana
- Colamento lento
- Colamento rapido
- Crollo/Ribaltamento
- ???

Dissesti inventariati SIFraP / IFFI confermati				
ID Frana	Tipo movimento	Attività IFFI	Data di osservaz. (metodo utilizzato)	Altri dati (litologia / cause / danni)
???	Crollo / Ribaltamento	Attivo / riattivato / sospeso	gennaio 2010	
Osservazioni dello scrivente: A seguito di un recente sopralluogo in sito (Scheda 12_Fa10), si conferma il tipo di movimento, ridefinendone con maggior precisione il perimetro rispetto al dissesto IFFI; allo stato attuale, nella parte alta del corpo di frana, è stata realizzata una barriera paramassi.				
1035002500	Colamento lento	Attivo / riattivato / sospeso	maggio 2002	
Osservazioni dello scrivente: A seguito di rilevamento in sito (scheda 11_Fq9), il dissesto può essere considerato quiescente.; l'area è stata sistemata, sia con opere di regimazione lungo il corso d'acqua, sia con interventi di consolidamento ("palificate rudimentali") al piede del modesto pendio,
