COMUNE DI OGGEBBIO

PIANO REGOLATORE GENERALE COMUNALE VARIANTE STRUTTURALE 2015 - PROGETTO DEFINITIVO -

Elab. GEO 14	CRONOPROGRAMMA DI ATTUAZIONE DEGLI INTERVENTI DI RIASSETTO PER LA MITIGAZIONE DELLA PERICOLOSITÀ NELLE AREE ASCRITTE ALLA SOTTOCLASSE IIIB (B2, B3, B4)	Allegato 5
-----------------	---	---------------

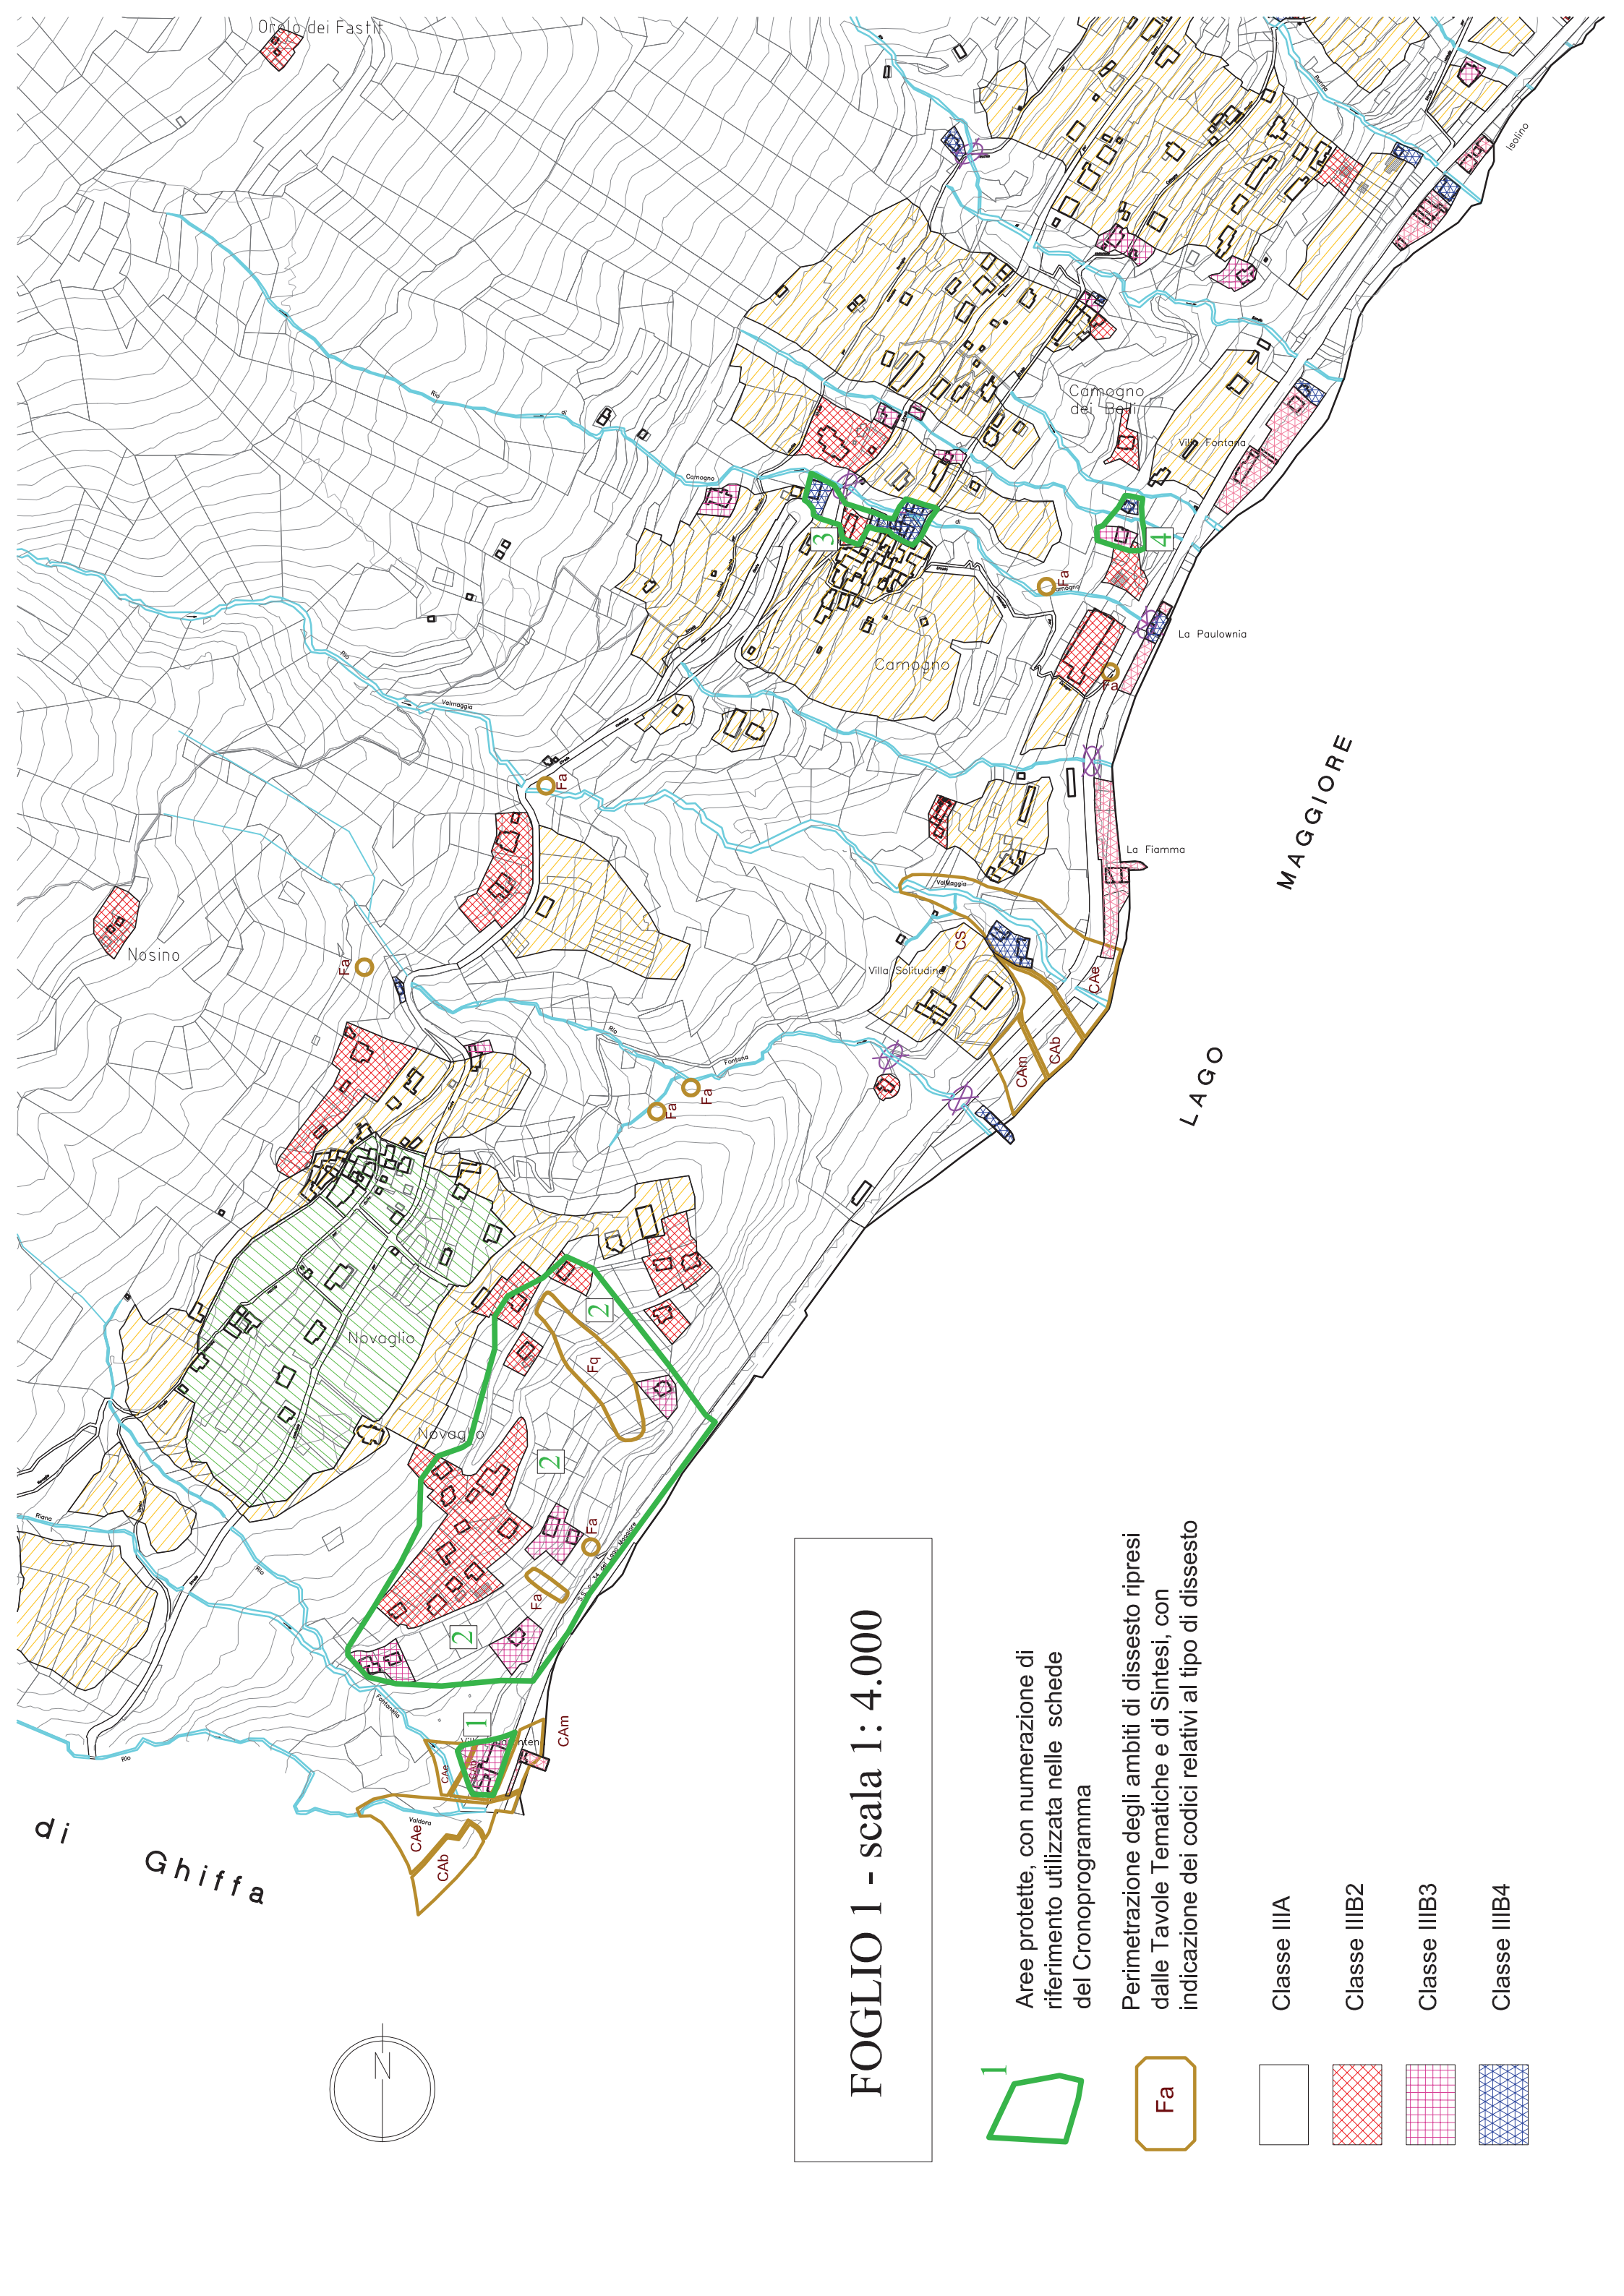
FOGLIO 1 - scala 1:4.000

Aree protette, con numerazione di riferimento utilizzata nelle schede del Cronoprogramma
 -

Fa
 -   Classe IIIA
 -

Classe IIIB2
 -

Classe IIIB3
 -

Classe IIIB4
- Perimetrazione degli ambiti di dissesto ripresi dalle Tavole Tematiche e di Sintesi, con indicazione dei codici relativi al tipo di dissesto

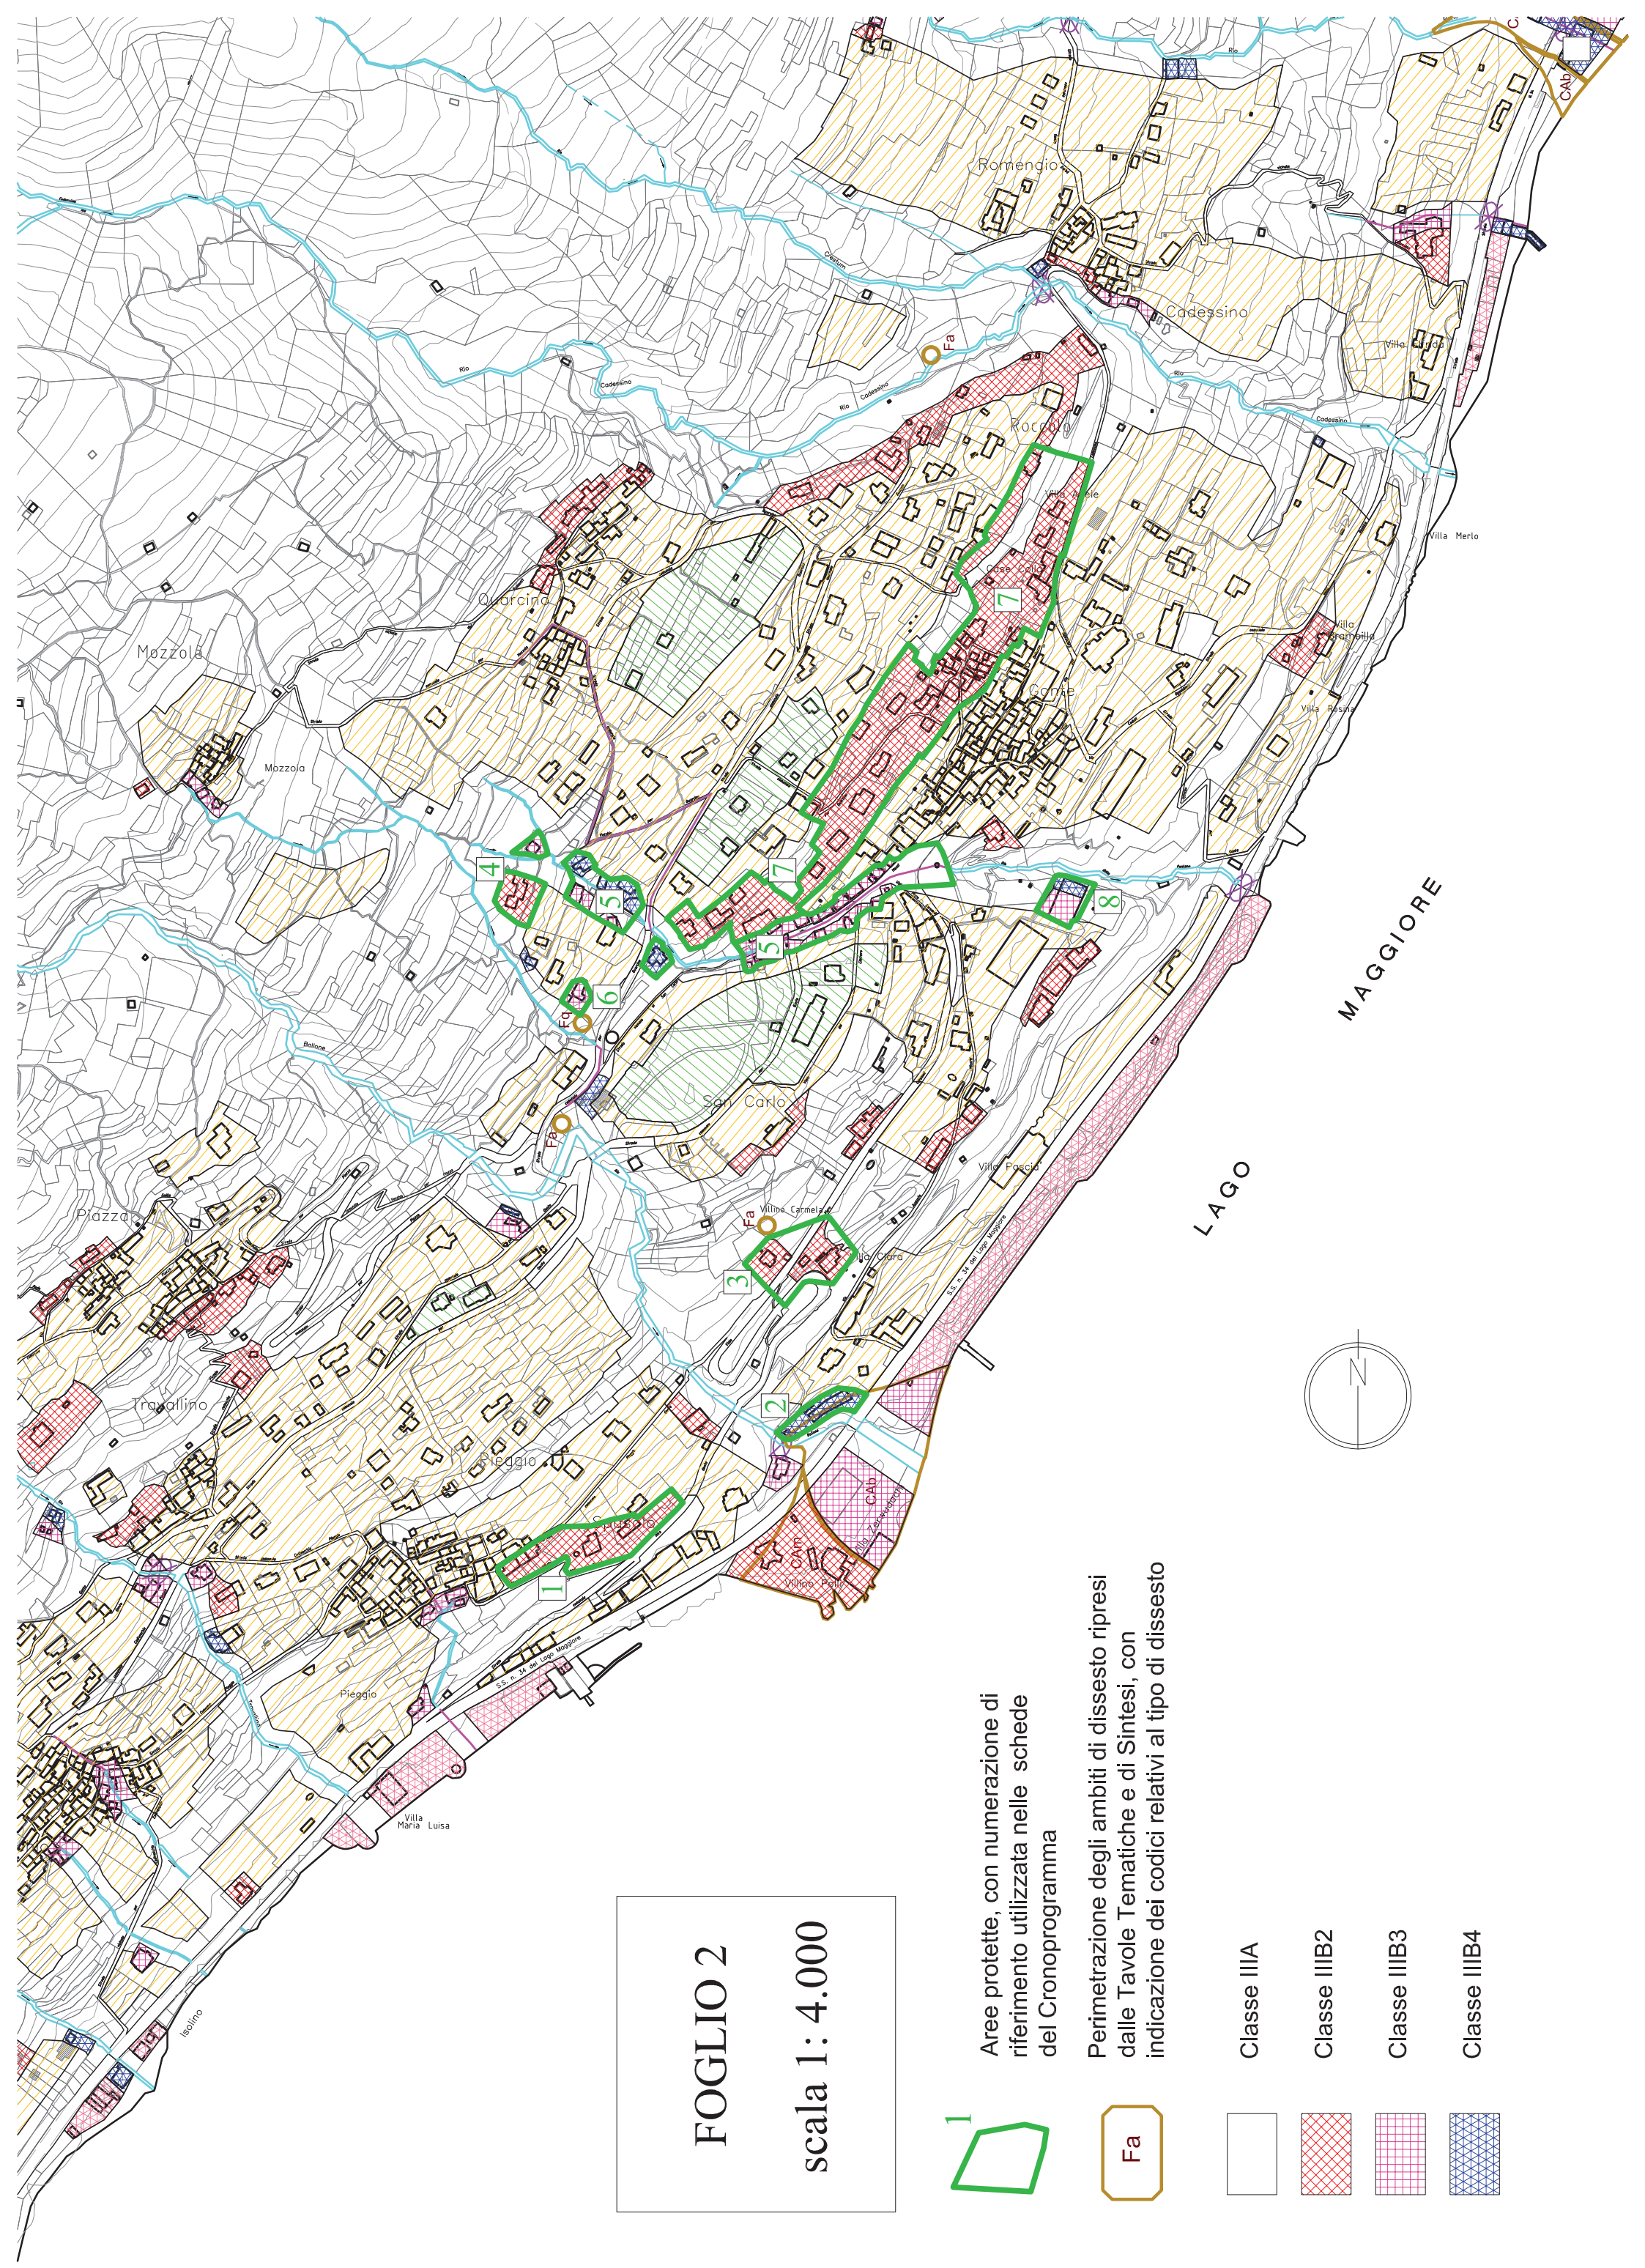
FOGLIO 2
scala 1:4.000

1 – LOCALITÀ SPASOLO / MURI DI CONTENIMENTO

2 – RIO BALLONE, PRESSO VILLA ZERWUDACCHI

3 – VERSANTE A VALLE DI SAN CARLO – VIA CAREMOLI, “VILLINO CARMELA” E “VILLA CLARA”

4 – RIO SENZA NOME (TRIB. BALLONA), TRA MOZZOLA E SAN CARLO

5 – RIO DELLE FONTANE – ABITATO DI GONTE
